السنة الدراسية: 2020 / 2019 المنة الدراسية: 2020 / 2019 المدة: ساعة و نصف. المدة : ساعة و نصف. المدة السنة الرابعة بتجربة التحليل الكهربائي البسيط في وعاء مسرياه من قطر لجسم صلب شاردي و هو مسحوق كلور الحديد الثنائي FeCl	متوسطة أيت ع الـمومن المستوى: 4 متوسط الوضعية 1:
تلاميذ السنة الرابعة بتجربة التحليل الكهربائي البسيط في وعاء مسرياه من	
	الوضعية 1 :_
قطر لجسم صلب شاردي و هو مسحوق كلور الحديد الثنائي FeC 12.	قامت المجموعة الأولى من
[1]	التعرافيت، بإضافة الماء الما
ية لمحلول كلور الحديد الثنائي.	1*اكتب الصيغة الشارد
	2*أكمل معادلات اللتة
d ⁻ →	عند المهبط: ترسب
طحديد الثنان + + +	
قدسب المعادلة:	عند المصعد: انطلا
+	•••••
	المعادلة الإجمالية:
عة الثانية من التلاميذ، قامت بمعاينة التوتر الكهربائي بين طرفي مولد	
الموجود في دارة التحليل الكهربائي البسيط.	التيار (1
لكهربائي بين طرفي هذا المولد؟ كيف عرفت ذلك؟	1- ما نوع التوتر اا
ر الکهر بائے؟	
	و ما خصائصه ؟
ي يظهر على راسم الإهتزاز المهبطي ، إذا علمت أن :	3- ارسم الشكل الذ

تصحيح اختبار الفصل الأول في الفيزياء

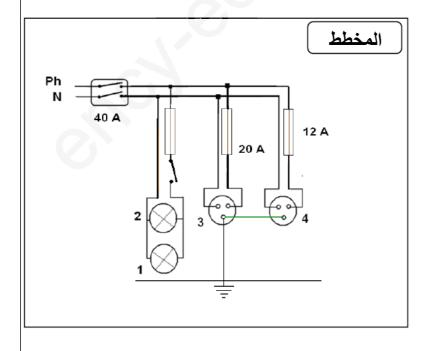
يمثل الشكل السفلي (المخطط الكهربائي) جزء من تركيب كهربائي لمنزل عائلة سلوى .

- 4- احترق المصباح رقم 2 . هل يتوهج المصباح رقم 1 ؟ لماذا ؟
 - 5- نعم يتوهج المصباح رقم 2 ، لأن التركيب بالتفرع.
 - 6- قامت سلوى بتغيير المصباح 2.
- ما هو الخطر الذي يمكن أن تتعرض له الطفلة سلوى حتى لو كانت القاطعة مفتوحة ؟ و ما السبب ؟
 - الخطر: لمس الطور و التعرض لصعقة كهربائية و السقوط.
 - السبب: القاطعة مركبة بسلك الحيادي.
- 7- قامت أم سلوى بتشغيل الأجهزة التالية في نفس الوقت ، فانقطع التيار الكهربائي.

- * ما سبب انقطاع التيار الكهربائي في اللمترل ؟
- شدة التيار الكلية التي تجتاز الأجهزة A7A ، أكبر من الشدة التي يتحملها القاطع التفاضلي A 30 .
 - تشغيل عدة أجهزة في نفس الوقت.
 - ـ ما هي الحلول المقترحة لحل هذه المشكلة.

الحلول: - ضبط القاطع التفاضلي على الشدة A 40 أو تغيير القاطع التفاضلي بأخر يتحمل A 40.

- عدم تشغيل عدة أجهزة في نفس الوقت.
- 4- أعدر رسم المخطط الكهربائي مع إضافة النقائص و تصحيح الأخطاء الواردة فيه محترما قواعد الأمن الكهربائي.[دون ربط أي جهاز]..
