الجزء الأول ( 12 نقطة )

التمرين الأول ( 06 نقاط )

التمرين الثاني: 6 نقاط

**الجزء الثاني : 8 ن**  
**الوضعية الإدماجية : (8 نقاط)**

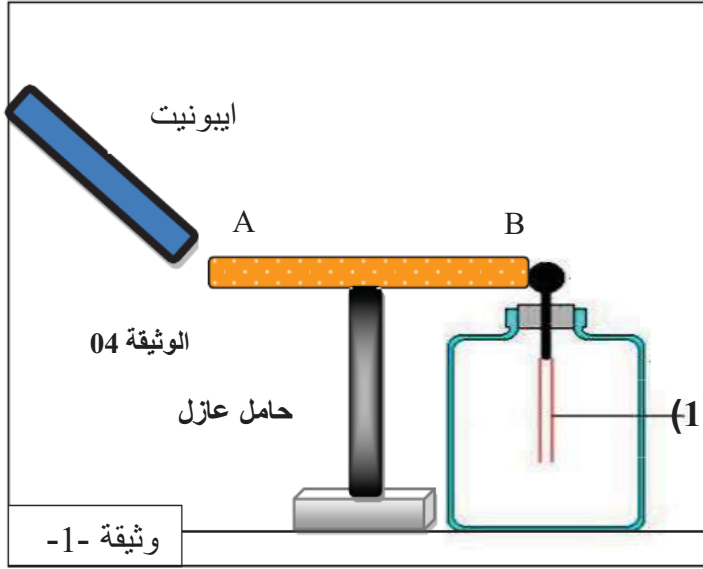
من اجل دراسة ظاهرة التكهرب قام التلاميذ رفقة أستاذهم بالتجربة المبينة في الوثيقة -1- حيث قاموا بتقريب قضيب ايونيت مشحون دون لمس من ساق معدني (AB) موضوع فوق حامل عازل و طرفه الآخر يلامس الكرة المعدنية لكاشف كهربائي.

1- سم العنصر رقم -1- في الوثيقة -1- وما هو دور الكاشف الكهربائي؟

5- العنصر رقم 1- : **ورقتين من الألمنيوم** و دور الكاشف الكهربائي هو **الكشف عن الأجسام المشحونة**.

7- نلاحظ **تباعد** ورقتي الكاشف الكهربائي.

التفسير : عند تقريب الإيونييت المشحون من الساق المعدني **تنتقل الإلكترونات** من الطرف A إلى الطرف B لان الساق (AB) من **النواقل** و ذلك بسبب التكهرب **بالتأثير** ثم إلى كرية الكاشف عن طريق التكهرب **باللمس** لتصل **الشحنات السالبة** إلى ورقتي الكاشف الكهربائي فيصبحان حاملان **لنفس الشحنة الكهربائية السالبة فيتنافران**.

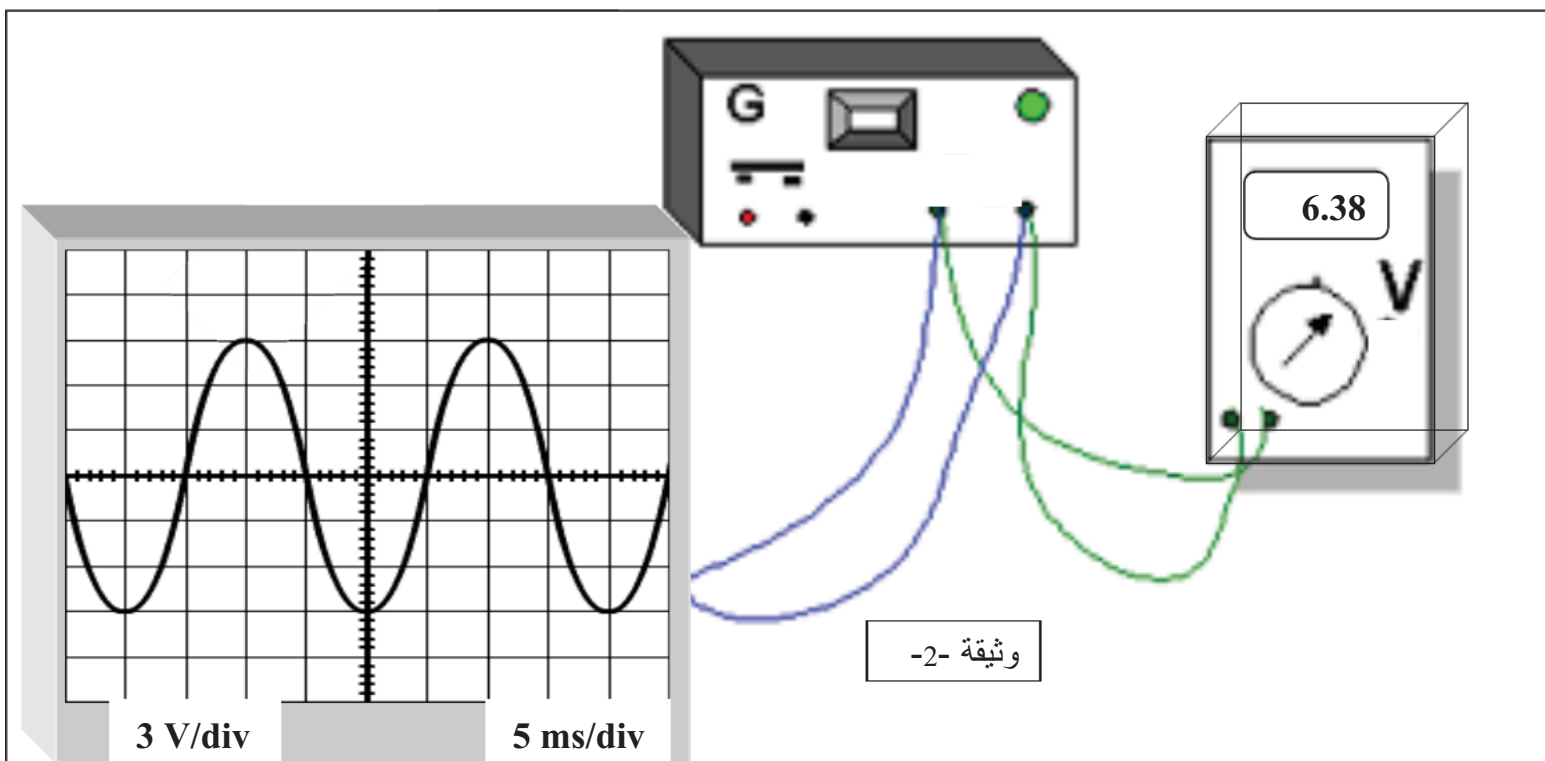
من أجل معاينة التوتر الكهربائي بين طرفي مولد كهربائي قام التلاميذ بربط جهازين هما : الفولط – متر الرقمي و جهاز راسم الاهتزاز المهبطي فتحصلوا على المنحنى المبين في الوثيقة -2- .

2- احسب من المخطط كل من : التوتر الأعظمي  $U_{max}$  و الدور  $T$  ثم التردد  $f$  لهذا التوتر الكهربائي.

$$U_{\max} = S_v \times n = 3 \times 3 = 9 \text{ V} : U_{\max} \text{ التوتر الأعظمي}$$

$$T = S_h \times n = 5 \times 4 = 20 \text{ ms} = 0.02 \text{ s} : T \text{ الدور}$$

$$f = 1/T = 1/0.02 = 50 \text{ Hz} : f \text{ التردد}$$

$$U_{\text{eff}} = U_{\max} / \sqrt{2} = 9 / 1.41 = 6.38 \text{ V} : \text{حساب التوتر الفعلي}$$

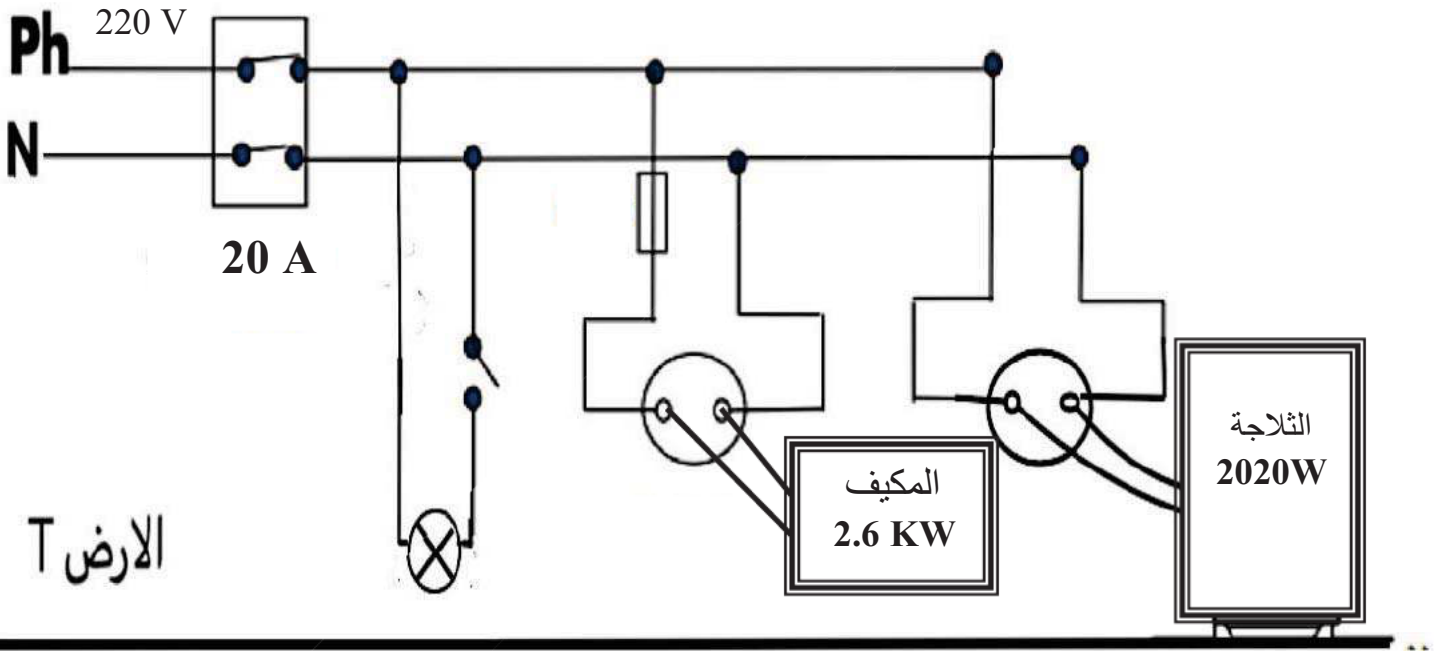
الوثيقة 03

تمثل الوثيقة المرافقة مخطط لجزء من تركيب كهربائي لمنزل أحمد , حيث لاحظ عند تشغيل الثلاجة و المكيف في نفس الوقت ينقطع التيار الكهربائي عن كامل المنزل كما أنه يصاب بصدمة كهربائية عند محاولته لتغيير المصباح وكذلك أخبرته أمه بأنها تصاب بصعقة كهربائية عند لمسها لهيكل الثلاجة أثناء اشتغالها.

4- سبب انقطاع التيار الكهربائي هو **الحمولة الزائدة** حيث شدة التيار تجاوزت الحد المسموح به من طرف القاطع الآلي .

$$I_t = I_1 + I_2 = 2020/220 + 2600/220 = 4620/220 = 21A > 20A$$

5- سبب إصابة الأم بالصدمة الكهربائية هو **لامسة سلك** الطور لهيكل الثلاجة و **غياب التوصيل الأرضي**.

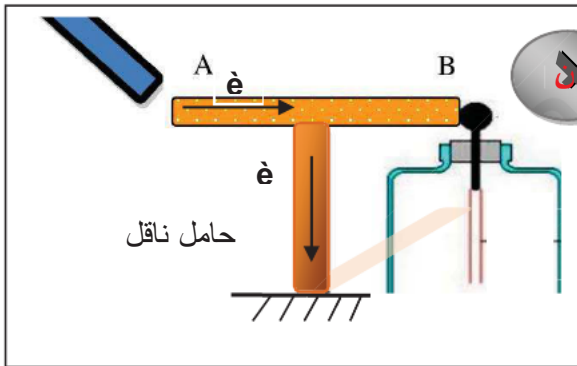
8- **لا يحدث** نفس الشيء عند استبدال **الحامل العازل** بأخر ناقل و متصل بالأرض (عدم ابتعاد الورقتين)

التفسير : **تنتقل الإلكترونات من الطرف A إلى الأرض** عبر الحامل الناقل ولا تصل إلى كرية الكاشف الكهربائي فلا

تبتعد الورقتان.

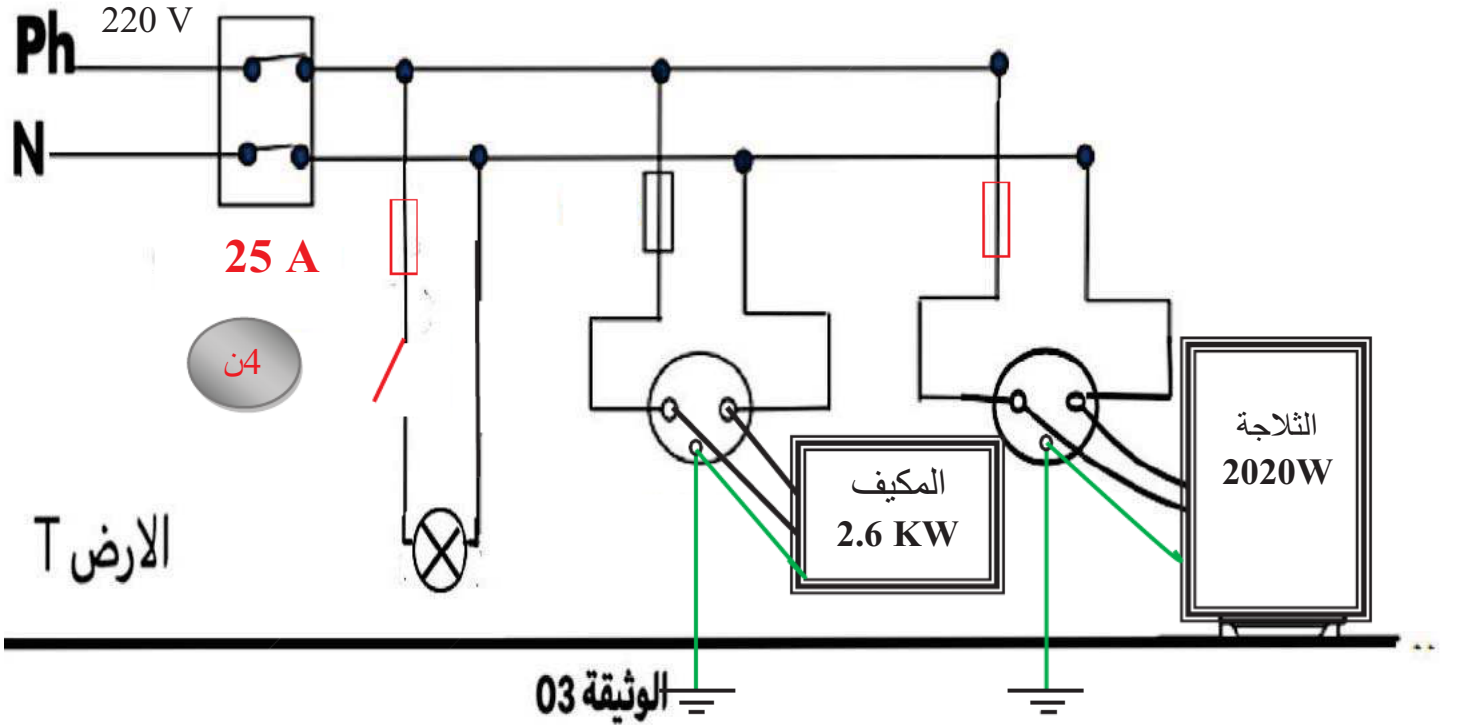
6- إعادة رسم المخطط الكهربائي السابق مبينا على الرسم جميع التعديلات و الإضافات التي تراها مناسبة لحماية

الأجهزة الكهربائية و مستعملها من أخطار التيار الكهربائي.

الحل المقترح : **التغيير من دلالة القاطع الآلي او استبداله بأخر دلالته اكبر .**

الحل المناسب لهذه المشكلة: **عزل سلك الطور** عن الهيكل و استخدام **التوصيل الأرضي**. ن2
