## الوضعية الإدماجية: (08ن)

منذ أن انتقلت الأم إلى بيتها الجديد و هي تعاني من المشاكل الكهربائية رغم حداثة تجهيزاتها فطلبت من ابنها الذي يدرس في السنة الرابعة متوسط تفحص التركيب الكهربائي للبيت فوجد أن الكهربائي لم يستعمل الألوان للفصل بين الأسلاك فاستعمل الطريقة الموجودة في الوثيقة المقابلة فتوهج مصباح العنصر A، ووجد أيضا عدة مشاكل و من بينها :

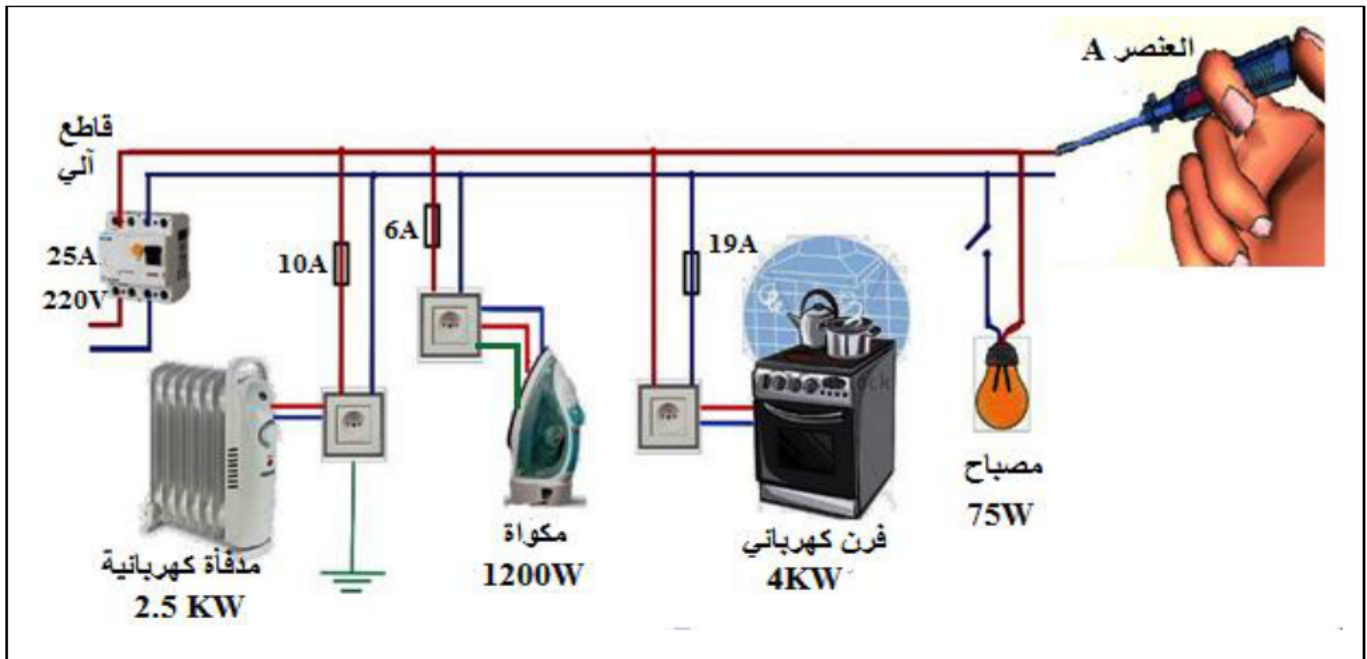
معتمدا على معلوماتك و المخطط الكهربائي الخاص بالمنزل الجديد ساعد ابنها بالإجابة على الأسئلة التالية:

(3) أعد رسم المخطط محترما قواعد الأمن الكهربائي .
